# HUONEISTON SISÄILMATARKASTUS

Malliraportti As Oy kohteesta

27.11.2020

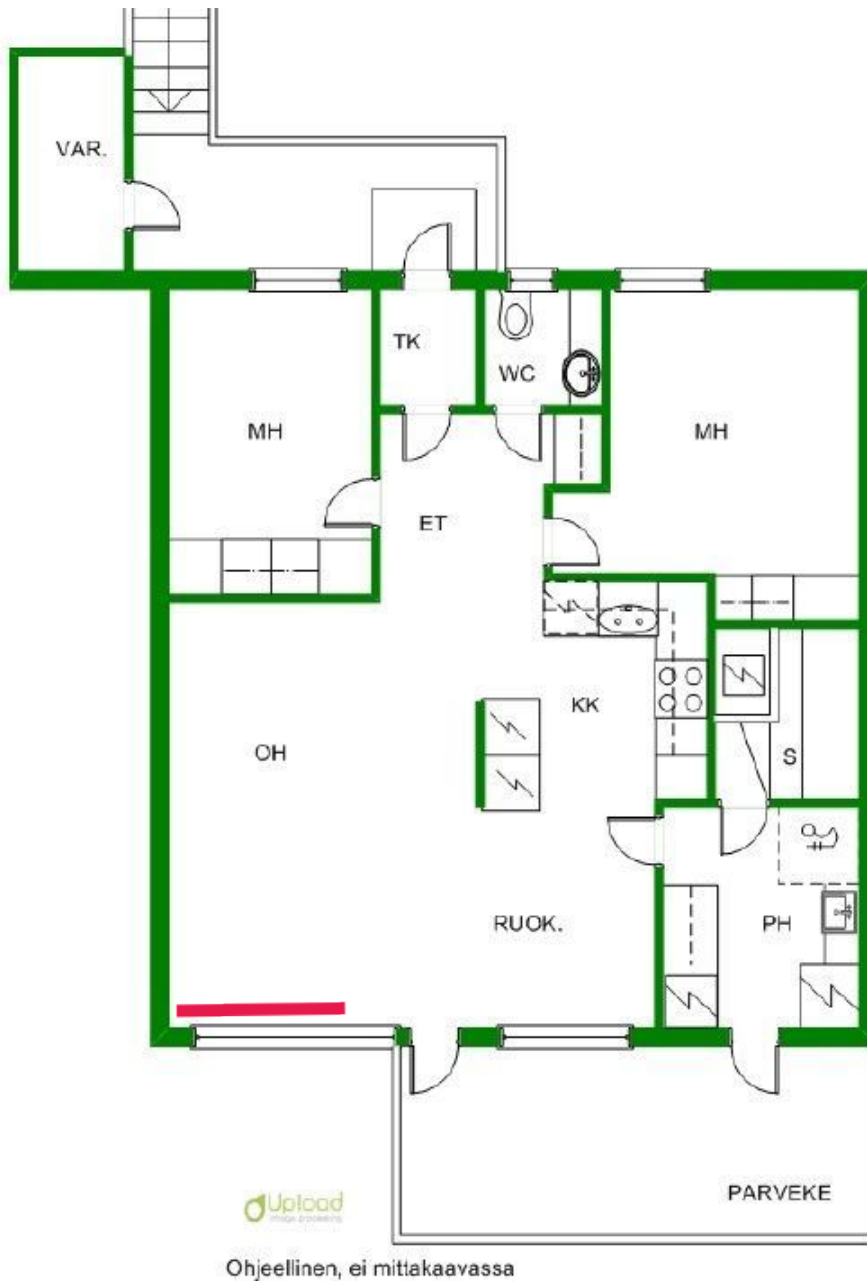
Pohjapiirros, johon on merkitty punaisella viivalla seinä, jonka kohdalta hajua havaittiin.

Ulkoseinän vierustalla havaitun hajun vuoksi on syytä tutkia seinärakenteen kuntoa tarkemmin. Pikaisena apuna voi koittaa tiivistää seinän ja lattian liittymäkohtaa, jotta rakenteista tulevia ilmavuotoja saisi vähennettyä.

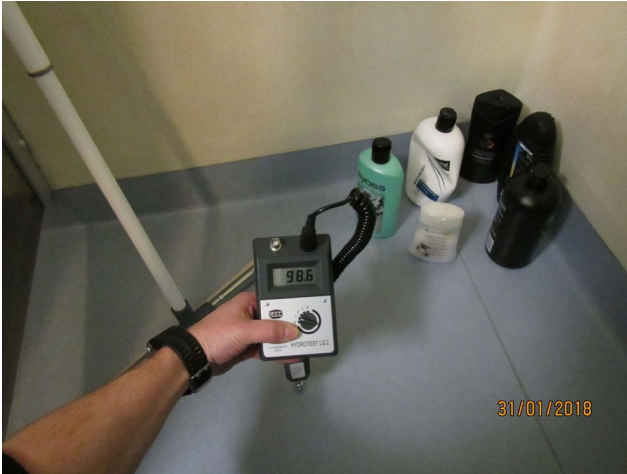
<b>Pintakosteuskartoitus</b>	Havaittiin koholla olevia pintakosteusarvoja Pesuhuoneessa oli mitattavissa koholla olevia pintakosteusarvoja lattiasta. Matto toimii vedeneristeenä, joten tulos saattaa viitata kosteusvaurioon rakenteissa.
<b>Tilojen siisteys/pölyn määrä</b>	Huoneisto on tavanomaisessa asuinkunnossa
<b>Hajut sisäilmassa</b>	Tavanomaisesta poikkeava Sisäilma tunkkainen ja raskas Sisäilmassa maakellarimaista hajua
<b>Näkyvät vauriot</b>	Rakenteissa havaittavissa epätiiveyskohtia Olohuoneessa seinien ja lattioiden liittymäkohdissa on noin 2cm rako lattialistan takana.
<b>Ilmanvaihto</b>	Koneellinen poisto, ei korvausilmaventileijä Korvausilman saanti huoneistoissa puutteellista
<b>Lattiakaivot ja viemärit</b>	Ei havaittu puutteita

Kylpyhuoneen lattiassa oli mitattavissa koholla olevia kosteuslukemia pintakosteusmittarilla, tulos saattaa viitata rakenteissa olevaan kosteusvaurioon.

Pesuhuoneen lattiaan on syytä tehdä lisätutkimuksia (rakennekosteusmittaukset) ja korjauksiin on varauduttava.

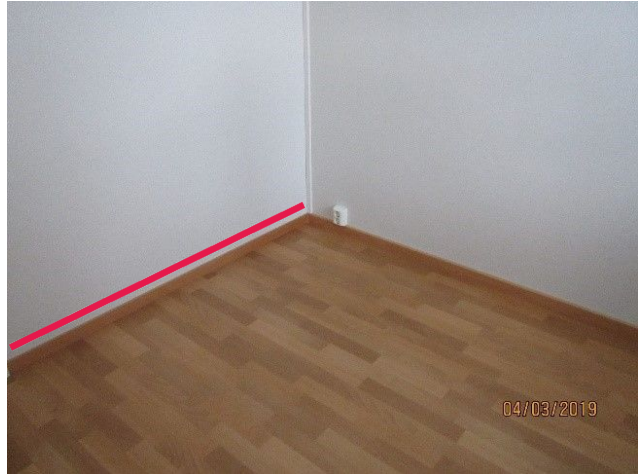
Kuva olohuoneesta, merkityllä alueella seinän ja lattian liittymästä oli aistittavissa selkeää maakellarimaista hajua. Lattialistan takana on selkeä rako ja ilmayhteys rakenteisiin.
